## XXII практическая конференция

«Практика воссоздания исторического объекта  
на пример памятника федерального значения  
«Благовещенский собор  
(г. Шлиссельбург)»

«Благовещенский собор»  
постройки 1764-1818 гг..

## РЕСТАВРАЦИЯ ОБЪЕКТА КУЛЬТУРНОГО НАСЛЕДИЯ ФЕДЕРАЛЬНОГО ЗНАЧЕНИЯ: СОБОРА БЛАГОВЕЩЕНИЯ ПРЕСВЯТОЙ БОГОРОДИЦЫ

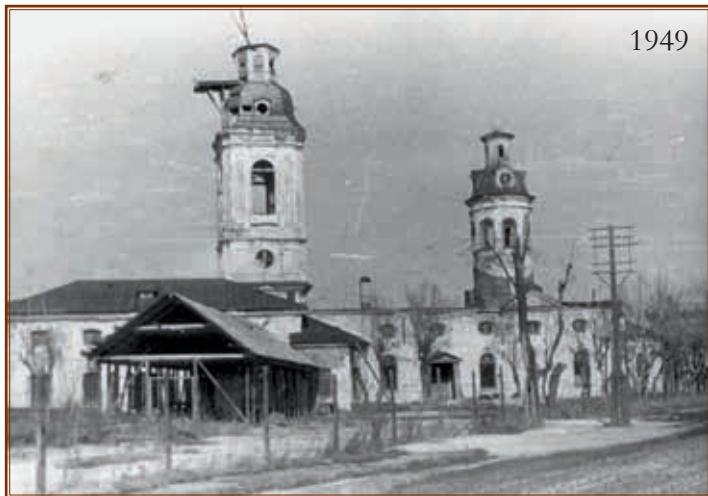
Во время Великой Отечественной войны храм сильно пострадал: здание было повреждено осколками снарядов, на колокольне уничтожен шпиль, также было утрачено завершение и крест над головой собора, отсутствовала крыша, полностью исчезла живопись, уничтожен плитный пол.

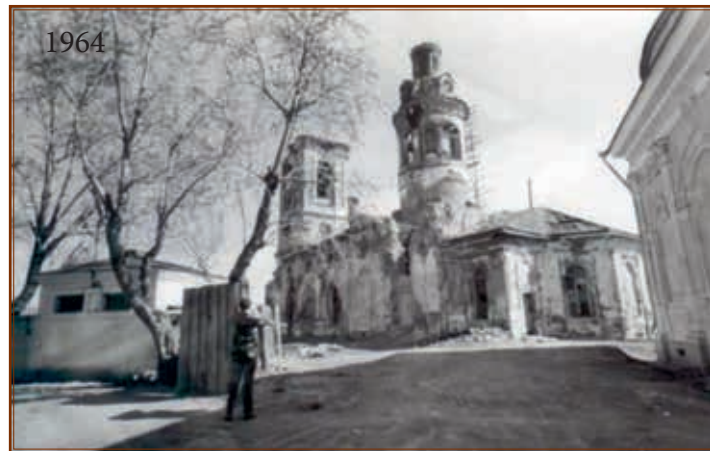
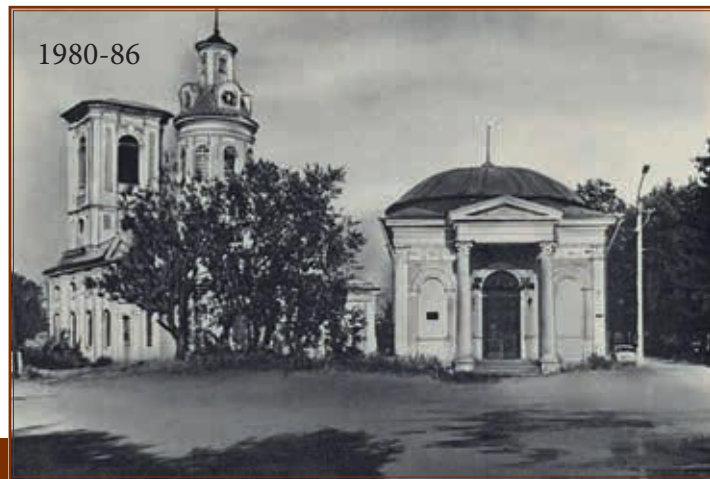
В 1970—1981 годах был полностью восстановлен основной объём постройки, крыши, барабана, алтарной части и колокольни до купола. Купол и шпиль колокольни восстановлены не были. Внутри было сооружено перекрытие второго этажа, для этого в стены были врезаны балки, что привело, в свою очередь, к снятию всей штукатурки и имевшихся профилей.

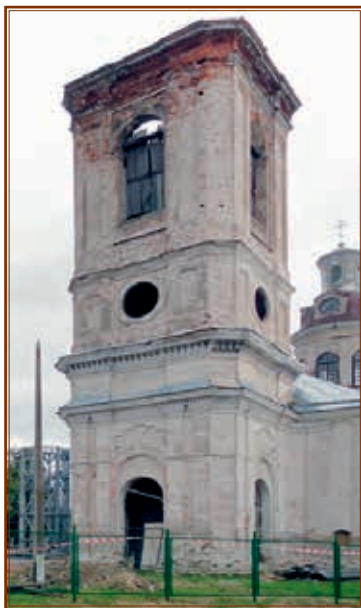
Конструкция цоколя стены колокольни находилась в нерабочем состоянии

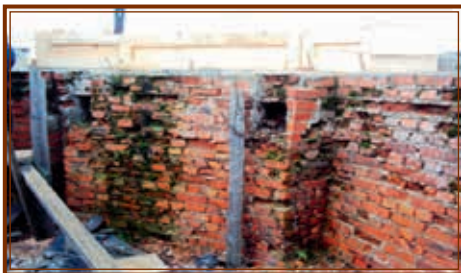
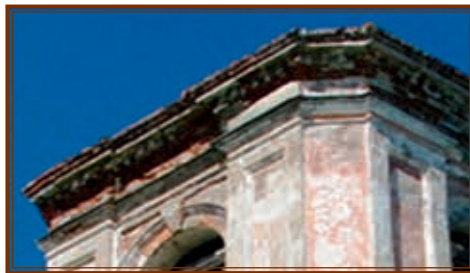
Полное разрушение карниза и верхнего яруса колокольни

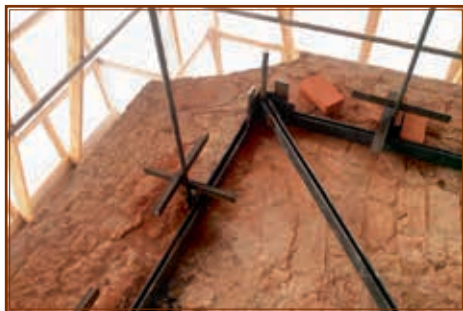
### Воссоздание шпиля

Воссоздание исторических утраченных элементов и создание дополнительной конструкции для пространственного армирования стен верхнего яруса колокольни. Создание единой конструктивной схемы работы верхнего Ж/Б пояса с конструкцией стен колокольни.

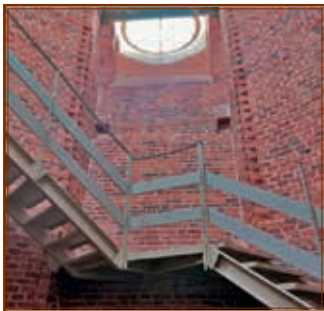
Полная реставрация внутренних стен колокольни.  
Монтаж стальной лестницы по контуру стен на уровень колокольного звона.  
Изготовление и монтаж оконных заполнений.  
Устройство перекрытия и пола рабочего места звонаря.  
Установка кованых решеток в проемах верхнего яруса колокольни.

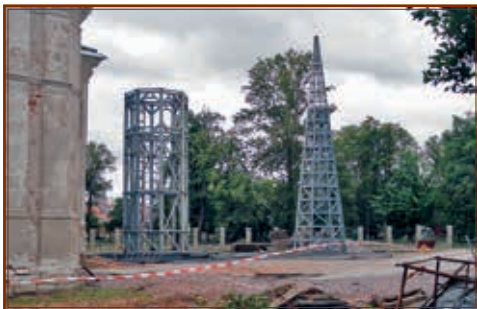
### Воссоздание шпиля

Процесс контрольной сборки средней и верхней частей каркаса шпиля на стенде.

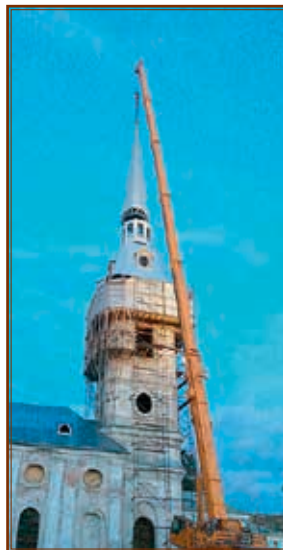
### Этапы воссоздания шпиля.

Работа монтажников с уникальными элементами.  
Вес конструкции 32 т.  
Высота площадки установки +25 м.  
Общая высота 52,2 м.

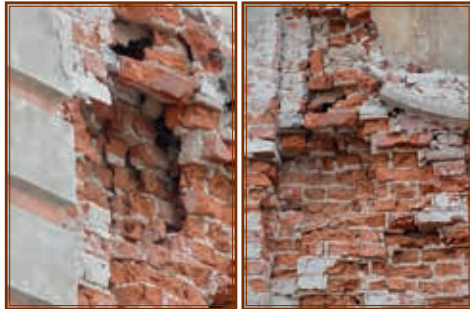
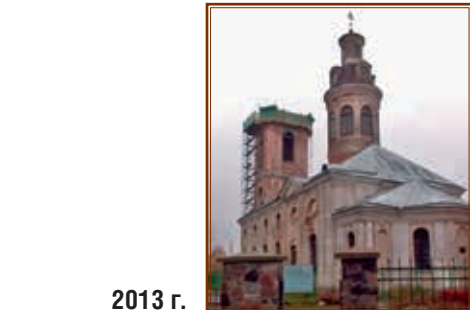
2013 г.

Аварийное состояние стены.  
Отслоение наружного слоя участка  
кирпичной кладки южного фасада.  
Угроза проседания фрагмента  
стены из за потери несущей  
способности.

Потеря пространственной устойчивости  
части наружных стен.  
Вывалы кирпичной кладки глубиной  
до 0,5 м при толщине стены 0,7-1,2 м.

Полностью восстановлены кирпичные  
стены, воссоздан архитектурный облик  
южного фасада с венчающим карнизом,  
характерным обрамлением окон,  
рустованными пилястрами и цоколем из  
естественного камня.

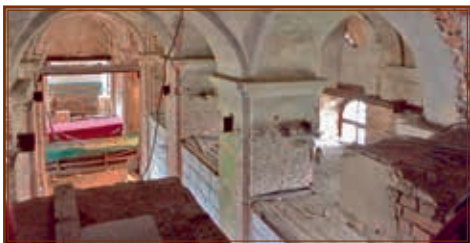
Начало расчистки и демонтажа посторонних конструкций зала ( Вид с зала с уровня хоров)

Расчистка, выценка кирпичной кладки, усиление конструкции сводов, реставрация поверхностей и восстановление исторического облика зала собора
